## Protokoll zum Ortstermin / Kurzstellungnahme

12.06.2025

### **9705/25 Stellungnahme zum Gesamtzustand der Gebäude Hofstelle Schnoor Dorfstraße 11, Osterrönfeld - Hier: Hauptgebäude mit rückwärtiger Erweiterung -**

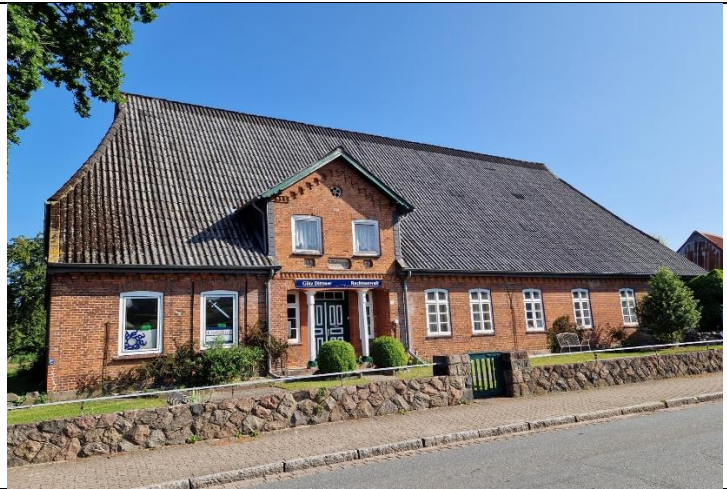
1.

Ansicht der Straßenseite (Südseite)

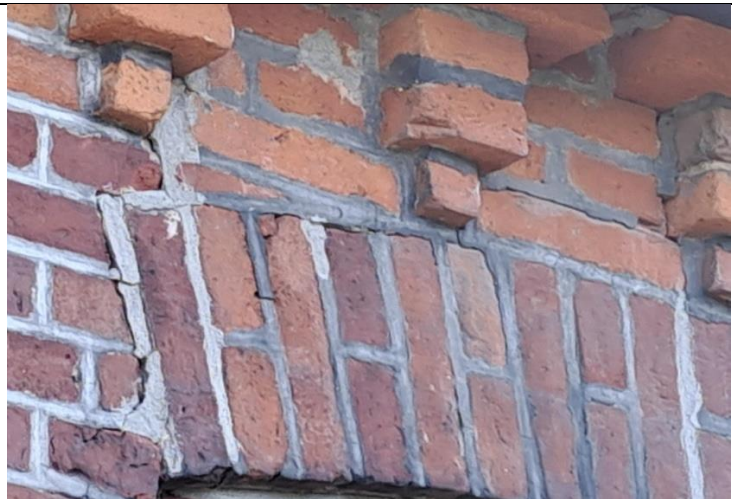
2.

Detail zu Ansicht Südseite  
Abrisse und mit Zementmörtel  
ausgebesserte Fugen im Bereich eines  
Fenstersturzes.  
Foto exemplarisch für weitere  
entsprechende Schadensbilder.  
In den Fassaden sind an diversen  
Stellen Fugen- und Frostschäden  
vorhanden  
Schadhafte Steine und Fugen sind zu  
sanieren. Hierbei ist ein geeigneter  
Kalkmörtel zu verwenden.  
Der bereits nachträglich verwendete  
Zementmörtel ist ebenfalls durch einen  
geeigneten Mörtel zu ersetzen.

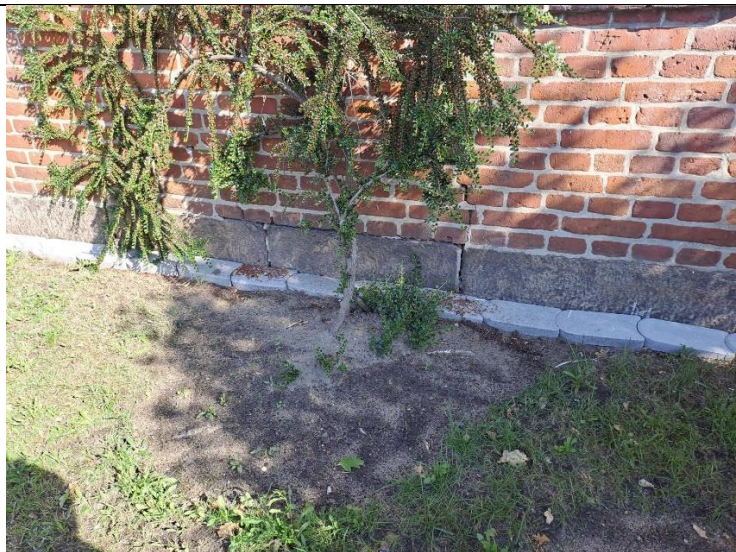
3.

Detail zu Ansicht Südseite  
Schadhafte Fugen im Bereich eines  
Sockelsteins und Rissbildung im  
darüberliegenden Mauerwerk ist zu  
sanieren.  
Die Ursache des Schadensbildes ist  
noch genauer zu untersuchen.

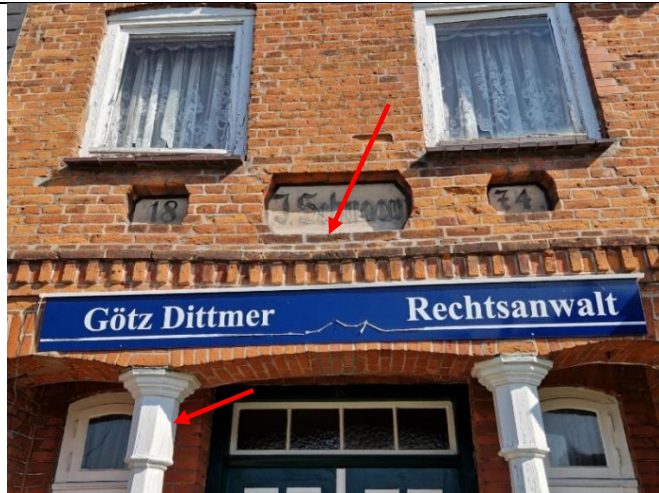
4.

Detail zu Ansicht Südseite  
Gewölbekonstruktion zur Abfangung des DG-Frontspießes über dem Eingang ist schadhaft.  
Linker Holzpfiler ist etwas abgesackt und steht leicht geneigt.  
Das linke kleinere Gewölbe ist geschädigt (siehe auch folgendes Bild)  
Im Zierstreifen über dem Gewölbe ist eine deutliche Absackung erkennbar.  
Das Mauerwerk ist im Bereich des einspringenden Schriftzugs „J. Schnoor“ gerissen.  
Eine Sanierungsmaßnahme, beispielsweise durch eine unterstützende Stahlkonstruktion, ist gestalterisch und statisch zu planen.

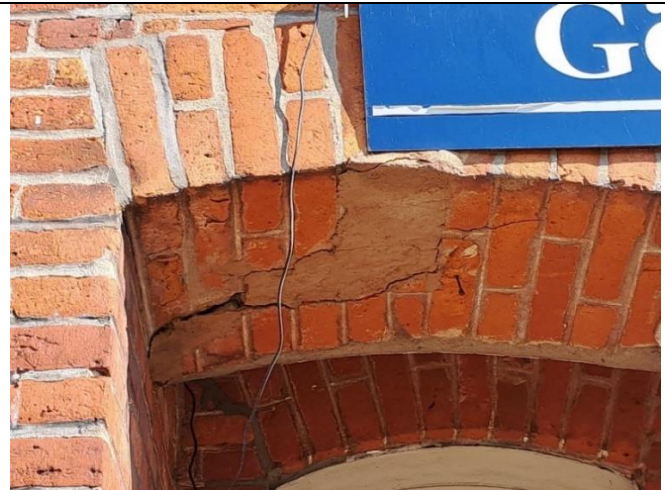
5.

Detail zu vorherigem Bild 4  
Geschädigtes linkes Gewölbe der Eingangssituation ist zu sanieren.  
Der Schaden hängt vermutlich mit einem im DG erkennbaren Riss in der Seitenwand des Frontspießes zusammen (siehe folgendes Bild).  
Die Seitenwand scheint auf dem darunter befindlichen Sparren nach außen „abzurutschen“.

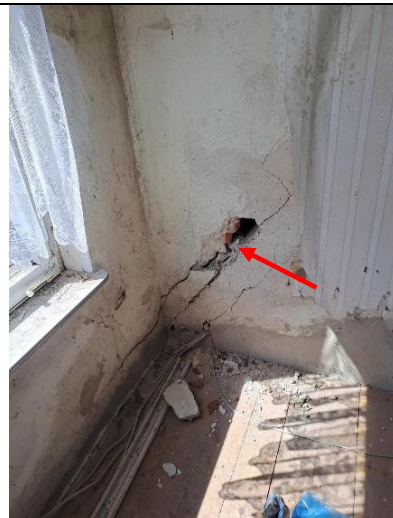
6.

Auf dem Dachsparren „abrutschende“ Seitenwand des Frontspießes oberhalb der Eingangssituation.  
Hier ist eine Sanierung, beispielsweise durch Herstellung einer Abtreppung des Mauerwerks auf dem Sparren angezeigt.

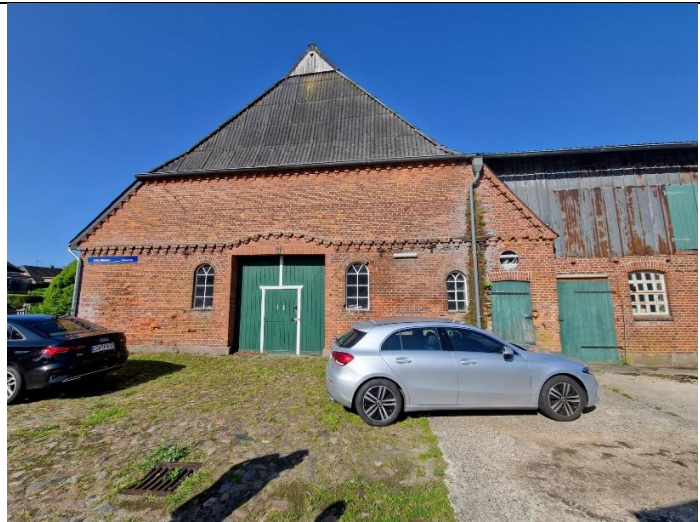
7.

Ostansicht Giebel des Hauptgebäudes mit rückwärtiger Erweiterung.

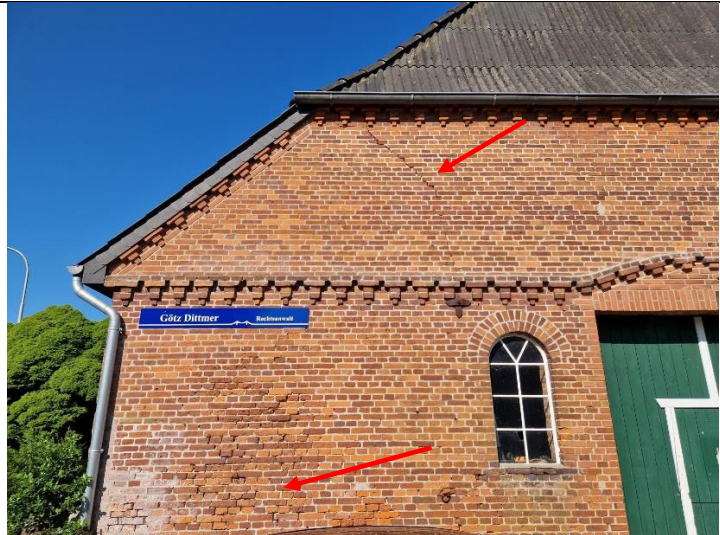
8.

Detail zu Ansicht Ostseite  
Diverse Risse und Frostschäden des Mauerwerks des Ostgiebels.  
Treppenrisse beidseitig des Tores unterhalb des Krüppelwalms vorhanden. (Hier linke Seite)  
Ursächlich für diese Risse könnte die ungenügende Halterung des Giebelmauerwerks am Wandkopf sein.  
Anschlüsse an das Rähm des Krüppelwalms sind zwar vorhanden, dies ist allerdings bei der gegebenen Spannweite offensichtlich nicht ausreichend (siehe auch folgendes Foto).

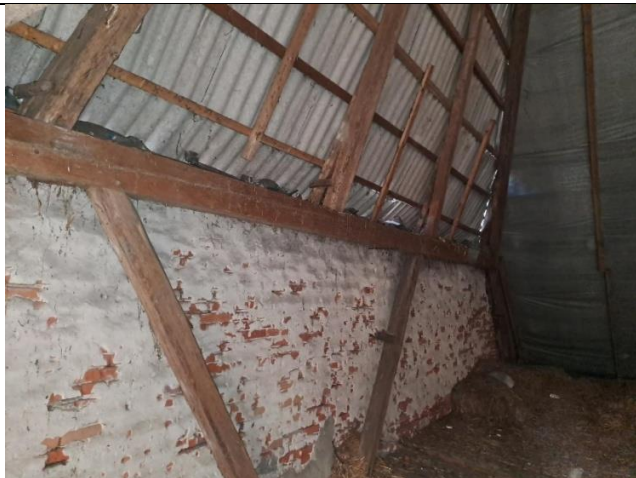
9.

Innenansicht des Krüppelwalms Bild 8.  
Keine funktionsfähige horizontale Halterung für den Wandkopf in der Dachebene vorhanden.

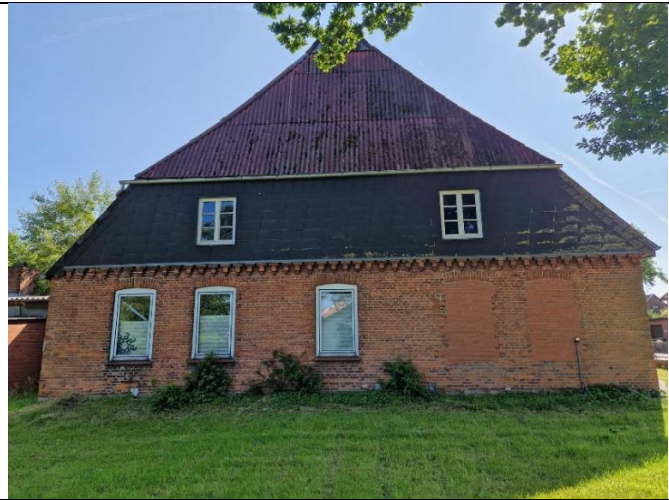
10.

Westansicht Giebel des Hauptgebäudes. Im Bereich des Erdgeschoss-Mauerwerk einige schadhafte Stellen (Frostschäden, Risse) analog den vorherigen Bildern der anderen Ansichten vorhanden.

Mauerwerk im Bereich des Obergeschosses aufgrund einer Schieferverkleidung nicht einsehbar.

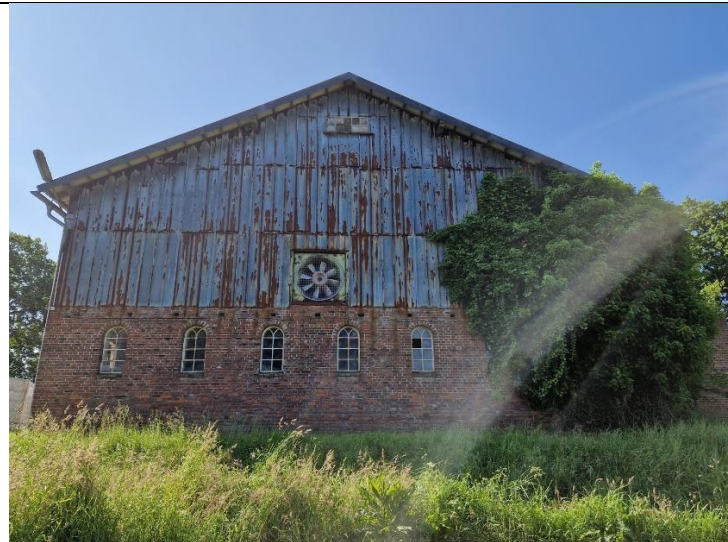
11.

Nordansicht Giebel der rückwärtigen Erweiterung mit Frostschäden und Rissen analog den übrigen Ansichten.

Ein Sockelstein, wie er im Bereich der anderen Außenwände vorhanden ist, ist hier nicht erkennbar.

Die Nordansicht der Traufseite des Hauptgebäudes und die Westansicht der Erweiterung sind aufgrund des hier schon erkennbaren starken Bewuchses nicht einsehbar und können nicht beurteilt werden. Dieser Bewuchs sollte im Interesse der Erhaltung des Gebäudes schnellstmöglich, das Mauerwerk schonend entfernt werden.

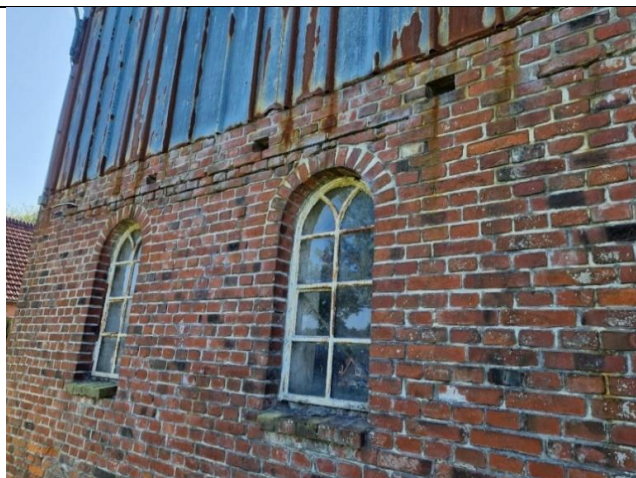
12.

Detail zu Ansicht Nordseite Erweiterung. Schadhafte Lagerfuge im oberen Bereich des Mauerwerks

Die Ursache für den nahezu durchgehenden Schaden dieser Fuge sollte noch untersucht werden.

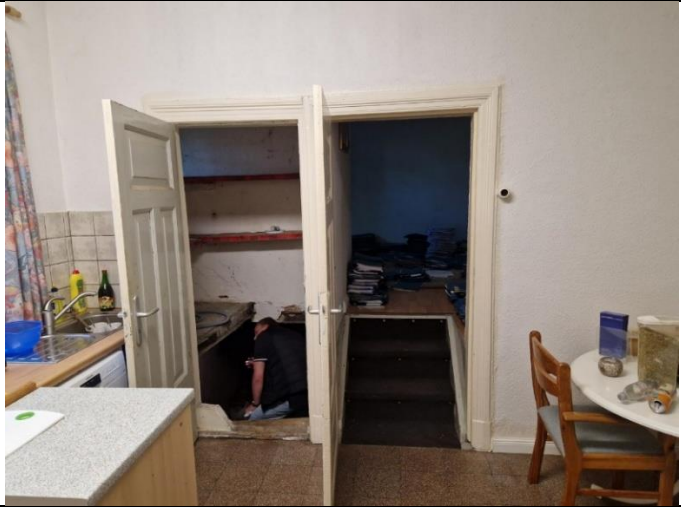
13.

Teilunterkellerung unterhalb Hauptgebäude im westlichen Bereich. Hinter der linken Tür ist der Niedergang in den Keller erkennbar. Hinter der rechten Tür ist die Ebene über der Kellerdecke erkennbar.

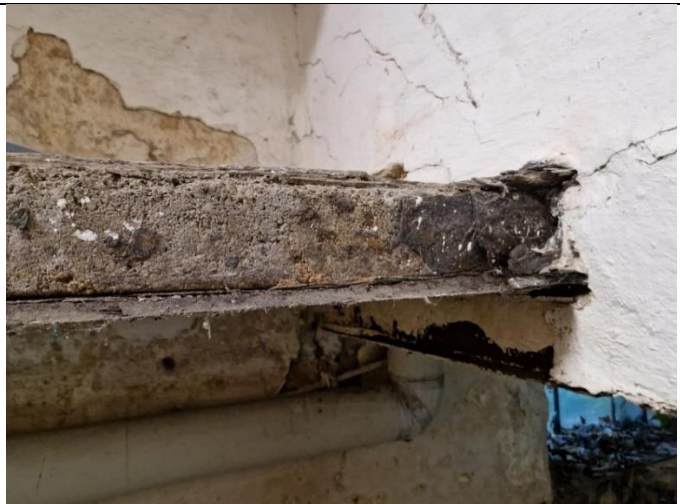
14.

Detail zu Kellergeschoss  
Die Stahlträger der Kappendecke über dem Keller sind teilweise stark korrodiert. Zur Ermittlung des Umfangs der Schädigungen sind weitere Untersuchungen erforderlich.

Sofern keine Nutzung des Kellers angestrebt wird, wäre eine mögliche Vorgehensweise die Verfüllung bis zur Sohlebene des Erdgeschosses und das Einbringen einer neuen Sohlplatte in der Höhenlage des umliegenden Bereichs.

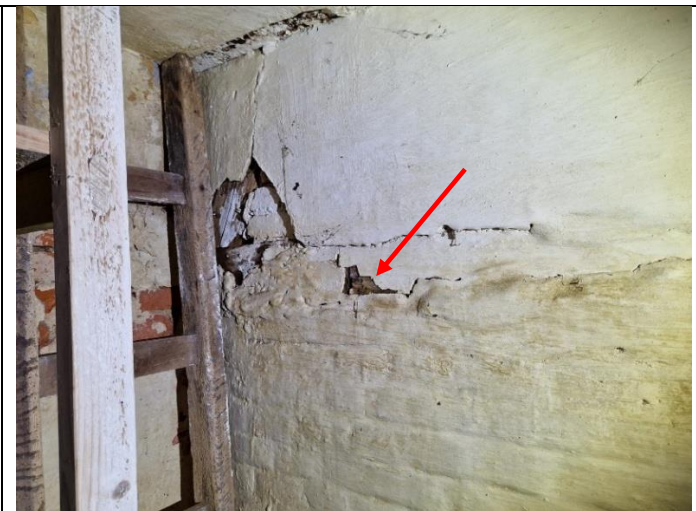
15.

Detail zu Kellergeschoss  
Innerhalb der Kellerwände befindet sich in der Höhenlage des Erdgeschoss-Fußbodens eine Holzschwelle der EG-Fachwerk-Innenwände, die geschädigt ist und ausgebaut werden muss.

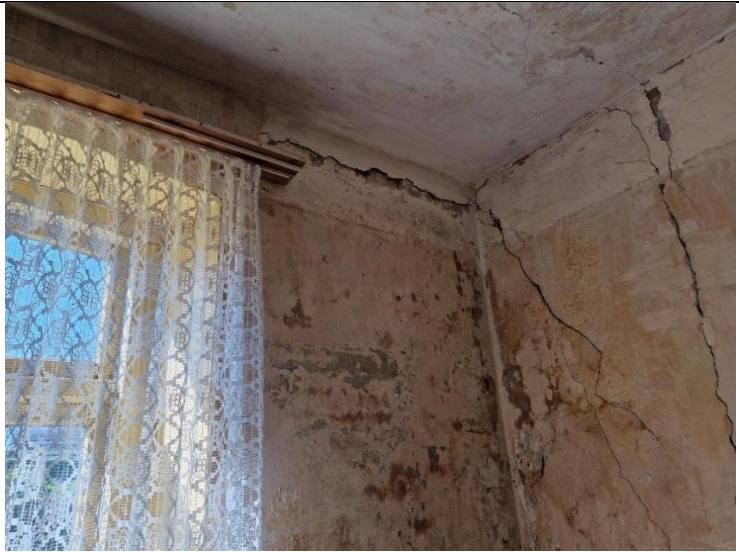
16.

Abstellraum der RA-Kanzlei  
Abriss der Innenwand vom  
rückspringenden Mauerwerk des  
Eingangsbereichs.  
Vermutliche Schadensursache analog  
zu den Bildern 5+6, das Abrutschen des  
Frontspieß auf dem darunter liegenden  
Sparren.

Zusätzlich wirkt sich auf dieser Seite die  
Schwächung der Wand durch die  
flurseitig angeordnete Elektroinstallation  
aus, die das Mauerwerk in diesem  
Bereich stark schwächt. Diese sollte  
möglichst zurückgebaut und auf Putz  
bzw. an eine unkritische Stelle verlegt  
werden.

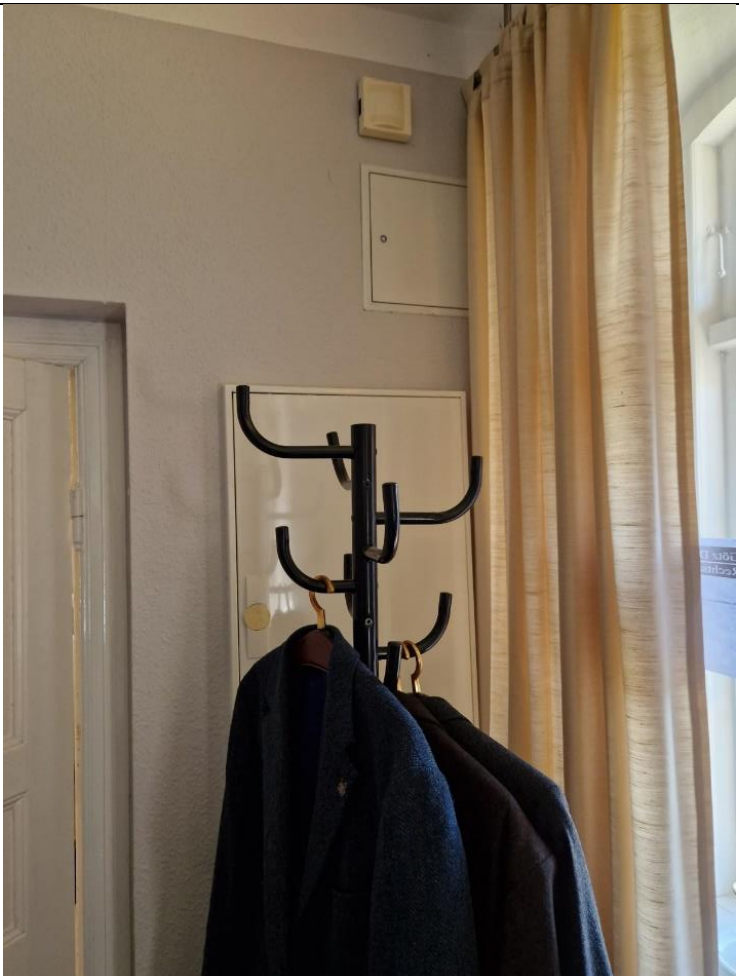
17.

Flurseitige Ansicht der gerissenen  
Wand zum Abstellraum (siehe Bild 16),  
mit starker Schwächung durch  
eingebaute Elektroinstallation.

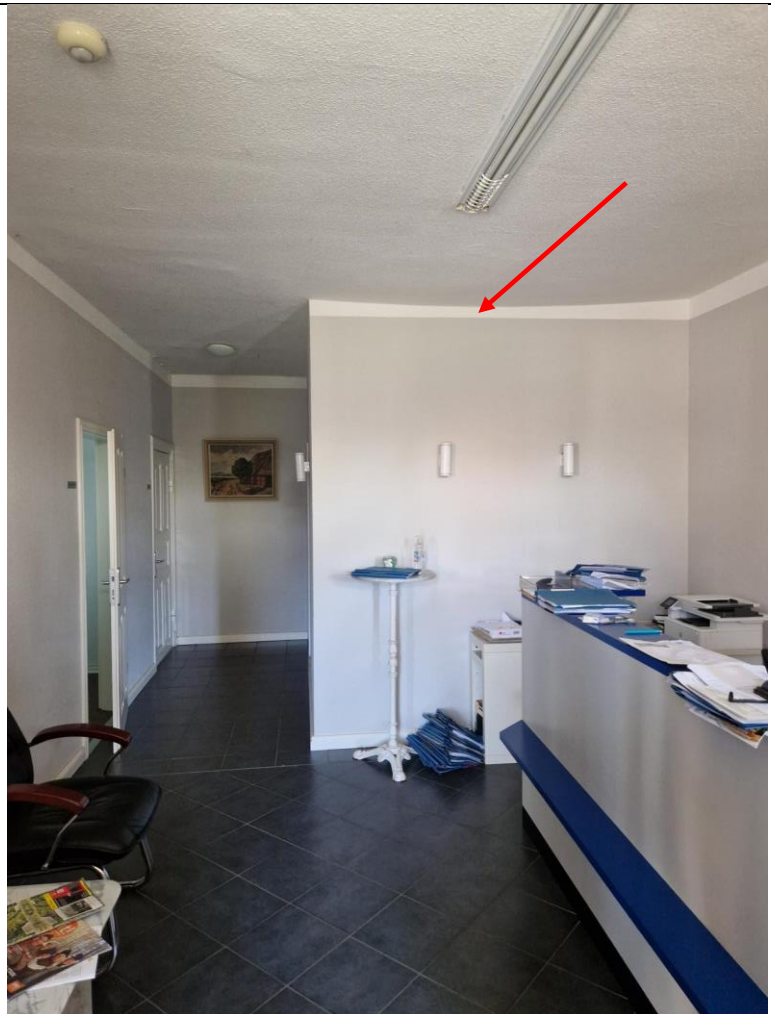
18.

Eingangsbereich der RA-Kanzlei  
Starke Verformung der Erdgeschossdecke in diesem erkennbar.  
Die Ursache (vermutlich nicht ausreichend tragfähige Balkenlage) ist noch genauer zu untersuchen und die erforderlichen Maßnahmen festzulegen.  
Diese können je nach Schadensursache z.B. der Austausch oder die Ertüchtigung der Balken, bzw. die zusätzliche Unterstützung dieser sein.

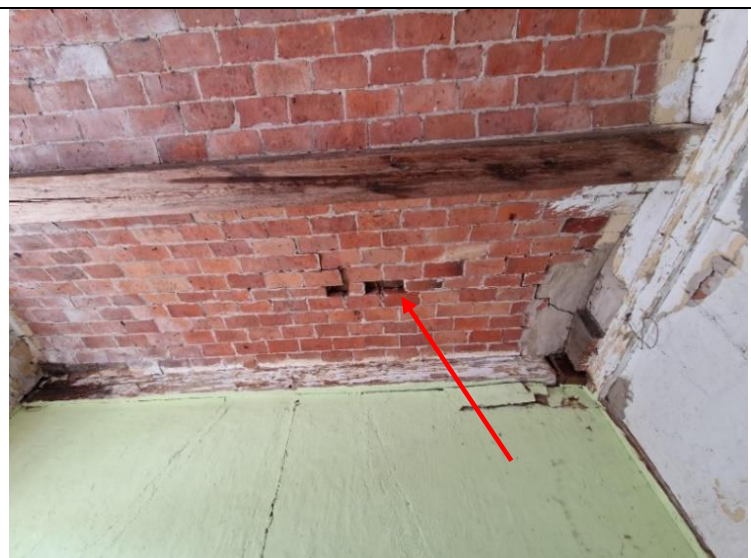
19.

Erdgeschoss, straßenseitiger Lagerraum neben Tenne.  
Schadhafte Ausmauerung der Kappendecke, mit Rissen und fehlenden Steinen muss saniert werden.

Eine mögliche Sanierung könnte der Rückbau und die Neu-Herstellung der Kappen und ggf. der Träger, mit Berücksichtigung der erforderlichen Zugbänder sein.  
Weiterhin bestünde die Möglichkeit, ein anderes Deckensystem, wie beispielsweise eine Holzbalkendecke zu wählen.

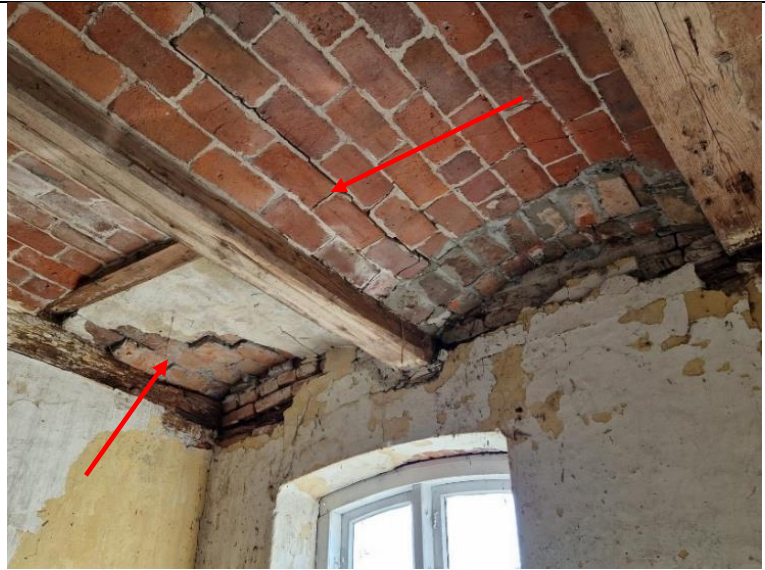
20.

Wie Bild 19  
Hier erkennbar Fugenabriss im Mittelfeld und stark schadhafte Gewölbemauerwerk im Endfeld, im Bereich einer scheinbar früheren Öffnung.

Als Ursache für die Schäden innerhalb der Gewölbe kommt das Fehlen von Zugbändern für die Endfelder und die dadurch resultierende Überbelastung der Holzträger mit dem zusätzlichen Horizontalschub in Betracht. Bezüglich der möglichen Sanierung siehe auch Bild 19.

Weiterhin erkennbar sind schadhafte zu sanierende Stellen innerhalb der Außenwand.

Die Balkenköpfe der Kappendecken-Träger sind ebenfalls auf ihren Zustand hin zu untersuchen.

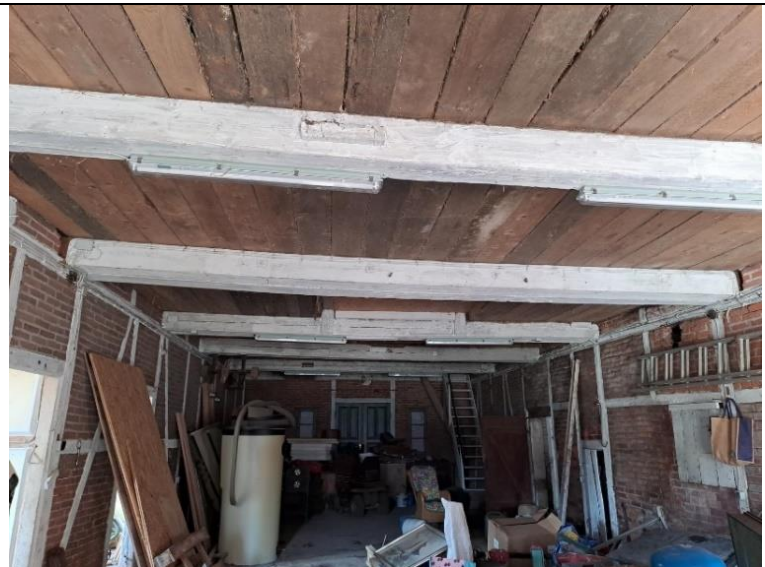
21.

Erdgeschoss, ehemalige Tenne.  
Die Deckenbalken über der Tenne weisen starke Verformungen auf. Teilweise sind bereits Beihölzer gelegt worden, wobei die Verbindungen zwischen Alt- und Beibalken nicht in jedem Fall kraftschlüssig sind. Einer der Bestandsbalken ist bereits gebrochen (siehe folgendes Bild).

In Abhängigkeit der ggf. zukünftig vorgesehenen Nutzung des OG-Bereichs oberhalb der Decke ist eine Sanierung, beispielsweise durch seitliche Stahlträger und / oder auszutauschende und zusätzliche Balken zu planen.

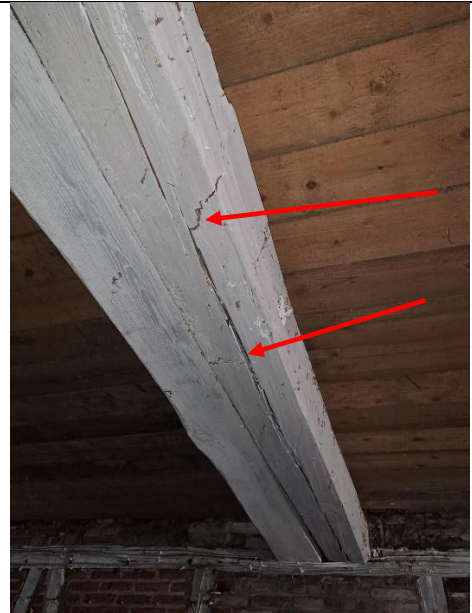
22.

Detail zu Bild 21  
Gebrochener Altbalken, mit seitlichem Beibalken

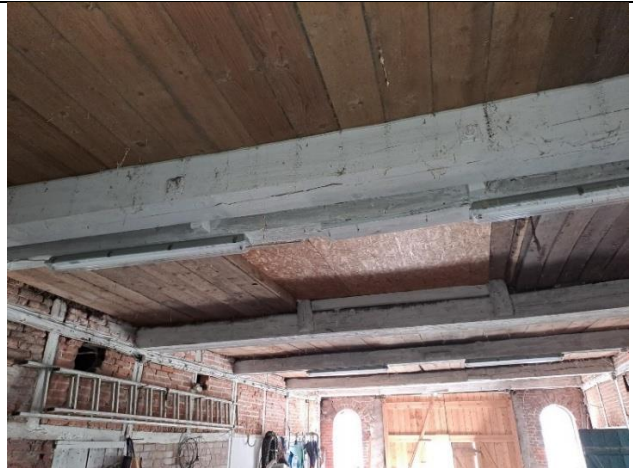
23.

Detail zu Bild 21  
Nicht Kraftschlüssige Verbindung eines Altbalkens mit seitlichem Beibalken. Die unterschiedliche Verformung der Hölzer ist deutlich erkennbar.

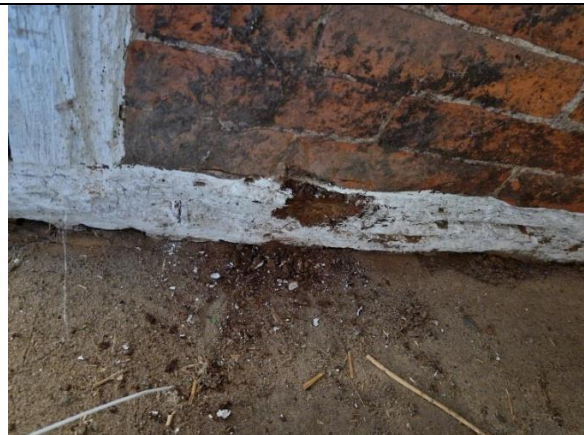
24.

Erdgeschoss, ehemalige Tenne  
Schadhaftes Holz der Fachwerkwand-  
Schwelle der seitlichen Trennwände der Tenne.  
Alle Hölzer sind auf ihren Zustand hin zu überprüfen und auszutauschen bzw. schadhafte Stellen zu sanieren.  
Dies betrifft erfahrungsgemäß auch die Stiele und Streben, insbesondere im Bereich der Fußpunkte

Dies betrifft ebenfalls alle weiteren Fachwerkwände des Gebäudes.

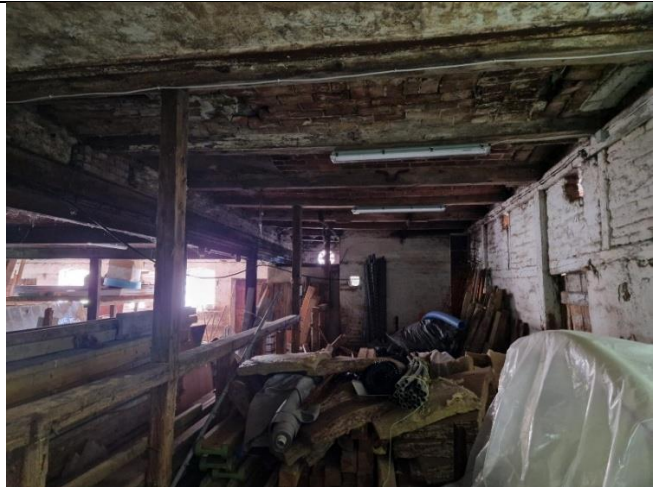
25.

Erdgeschoss, Stall im Hauptgebäude, nördlich der Tenne.  
Ausführung der Decke als Kappendecke, im östlichen Bereich mit Holzträgern, im westlichen Bereich mit Stahlträgern.

In Abhängigkeit der ggf. zukünftigen OG-Nutzung oberhalb dieser Decke, ist diese noch auf ihre Tragfähigkeit hin zu untersuchen.

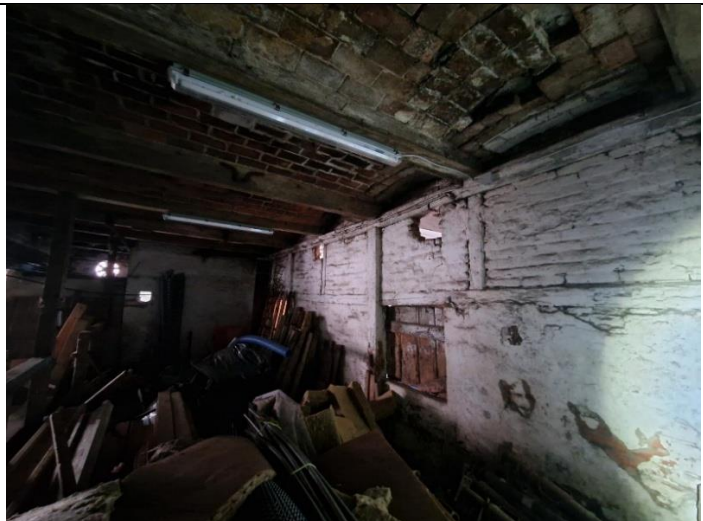
26.

Detail zu Bild 25  
Hier Bereich der Decke mit Holzträgern.

Im Mauerwerk der Trennwand zur Tenne sind diversen Fehlstellen vorhanden und zu sanieren.

Weiterhin sind, wie bereits beschrieben, die Hölzer der Fachwerkwand auf Schäden hin zu untersuchen und ggf. zu sanieren.

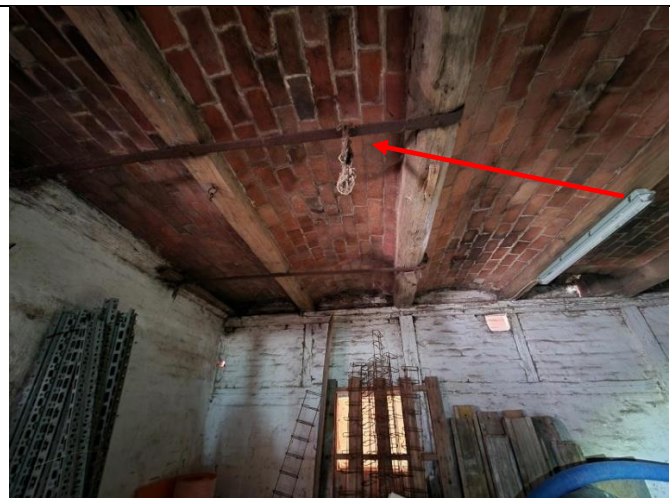
27.

Detail zu Bild 25  
Hier Bereich der Decke mit Holzträger, mit Zugankern in den Endfeldern. Diese sollten im Zuge einer Sanierung über den gesamten Decken-Teilbereich durchlaufend ausgeführt werden.

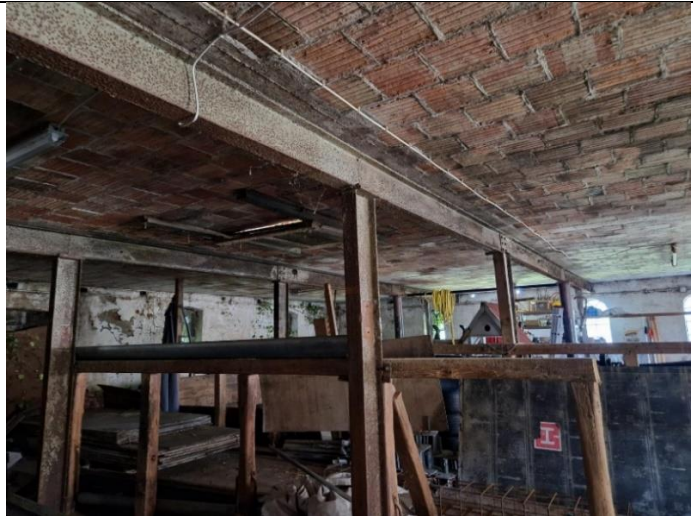
28.

Erdgeschoss, ehemaliger Stall im Bereich der nördlichen Erweiterung.  
Ausführung der Decke als Hohlsteindecke auf einer Tragkonstruktion aus Stahlstützen und -trägern.

Geringe, die Tragfähigkeit augenscheinlich nicht wesentlich einschränkende Korrosion der Stahlkonstruktion erkennbar.  
Im Wesentlichen weist die Konstruktion einen guten Erhaltungszustand auf.  
Zu beachten ist eine Fehlstelle eines Auflagerträgers gemäß nachfolgendem Bild.

In Abhängigkeit der ggf. zukünftigen OG-Nutzung oberhalb dieser Decke, ist diese noch auf ihre Tragfähigkeit hin zu untersuchen.

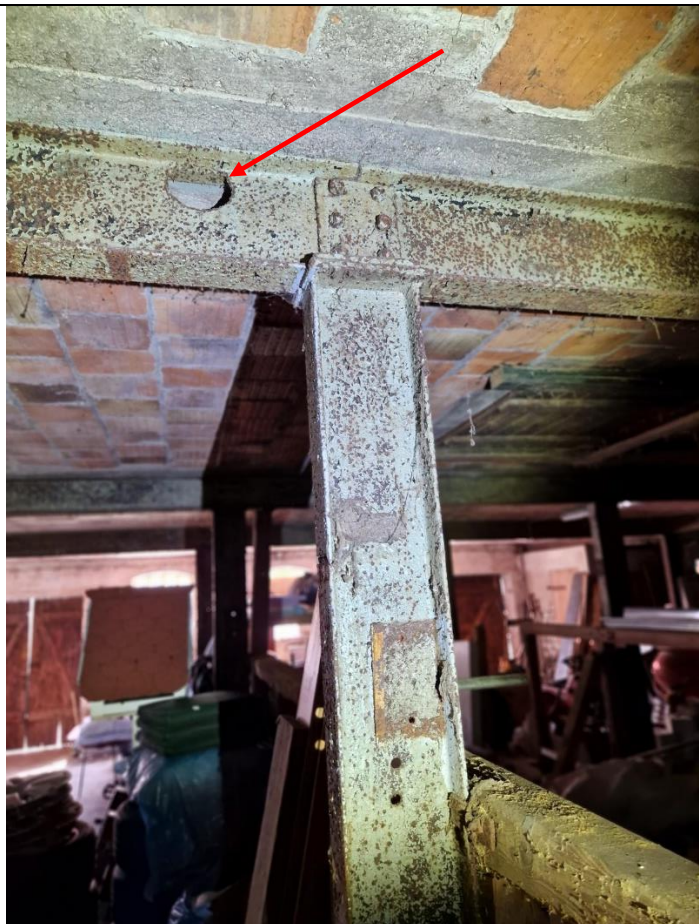
29.

Detail zu Bild 28  
Bohrung im Steg eines Auflagerträgers in Auflagernähe.  
Hier ist eine Stegverstärkung, beispielsweise durch ein einzuschweißendes Stegblech angezeigt.

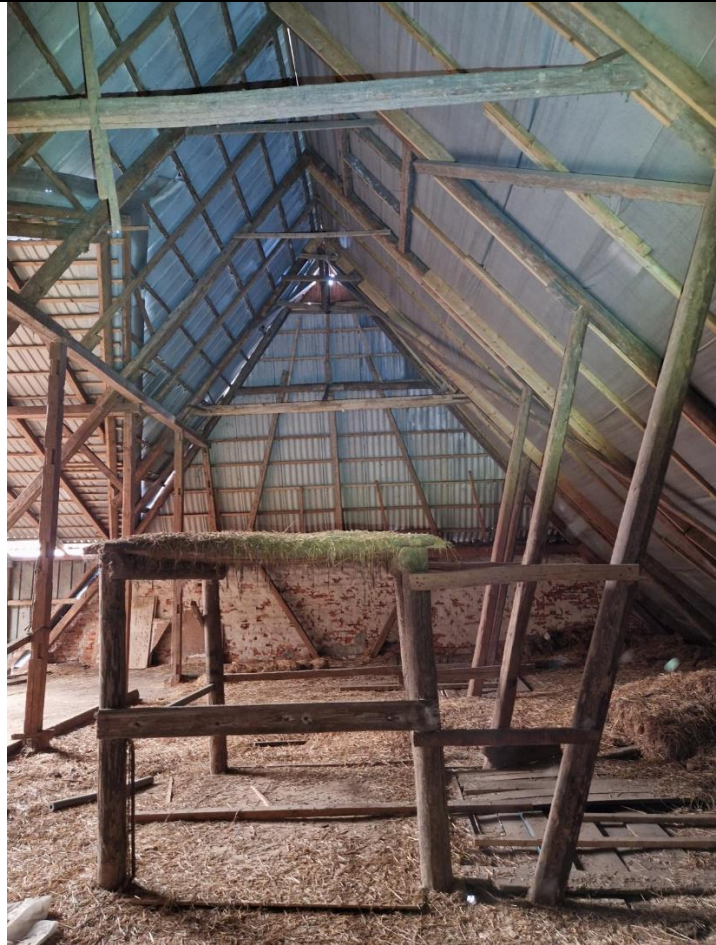
30.

Dachkonstruktion des Hauptgebäudes  
Blickrichtung nach Osten  
Rechte Seite: Streben der vermutlich  
ursprünglichen Konstruktion.  
Linke Seite: Mittelpfette und Stützen, die  
im Zuge der Errichtung der rückwärtigen  
Erweiterung vorgesehen wurden.

Es fehlen einige Kehlbalken, Kopfbänder  
usw.

Der Abstand der ursprünglichen  
Bestandsgebäude ist mit ca. 2,70 m relativ  
groß. Die Querschnitte der nachträglich  
eingebauten Zwischen-Sparren sind für  
die gegebene Spannweite offensichtlich  
nicht ausreichend.

Die Bestandssparren weisen bereits sehr  
große Verformungen auf, die im Zuge  
einer früheren Neueindeckung des  
Daches bereits durch Zusatzhölzer  
ausgeglichen wurden.

Aufgrund der offensichtlich umfänglich  
unzureichenden Bestandskonstruktion  
empfiehlt sich aus statisch-konstruktiver  
Sicht, für das Hauptgebäude deren  
vollständiger Rückbau und die Erstellung  
eines neuen Dachstuhls.

Bei der Planung der Konstruktion ist die  
mögliche Lastabtragung durch die  
Erdgeschoss-Bauteile, z.b. die  
Seitenwände der Tenne, zu  
berücksichtigen.

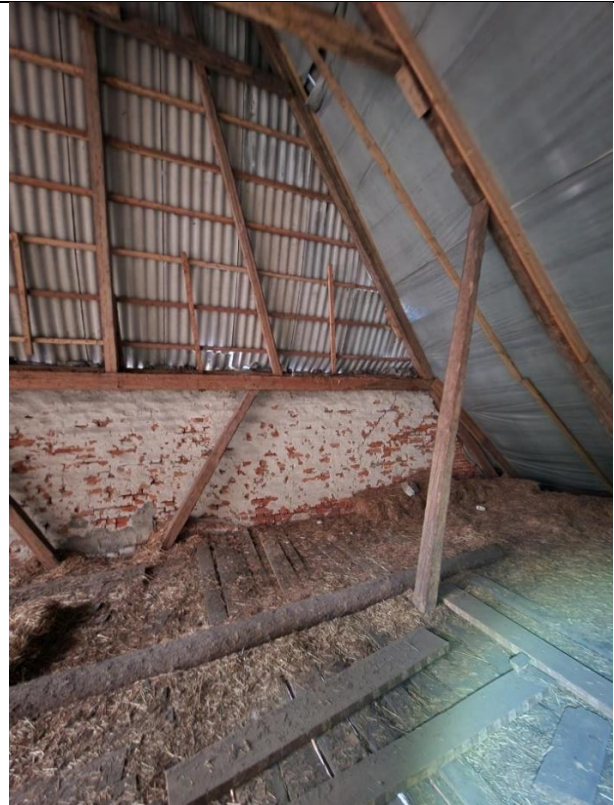
31.

Detail zu Bild 30  
Ansicht des östlichen Krüppelwalms des Hauptgebäudes von innen.  
Wie bereits vorab beschrieben (siehe Bilder 8+9), ist die derzeitige Dachkonstruktion nicht in der Lage, die Windlasten auf den Krüppelwalm abzuleiten.  
In der Planung der ggf. neuen Konstruktion ist hierauf Augenmerk zu legen.

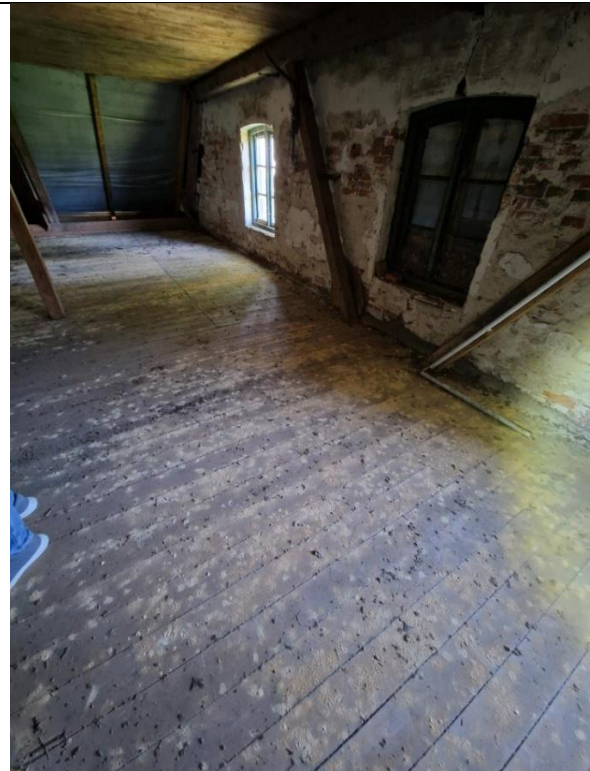
32.

Detail zu Bild 30  
Ansicht des westlichen Krüppelwalms des Hauptgebäudes von innen.  
Analog zu Bild 31 ist in einer ggf. neuen Dachkonstruktion die horizontale Halterung des Krüppelwalms zu berücksichtigen.

Auf dem Bild erkennbar sind weiterhin deutliche Fraßspuren von Holzschädlingen, wie sie sich in einigen Bereichen des Gebäudes finden.  
Wir empfehlen daher die Einbindung eines Holzschutz-Sachverständigen, um den Umfang der Schädigungen und das diesbezügliche weitere Vorgehen beurteilen zu lassen.  
Dies gilt auch für den Zustand der Holzkonstruktion in weiteren Bereichen (Balkenköpfe, Schwellen, u.a.)

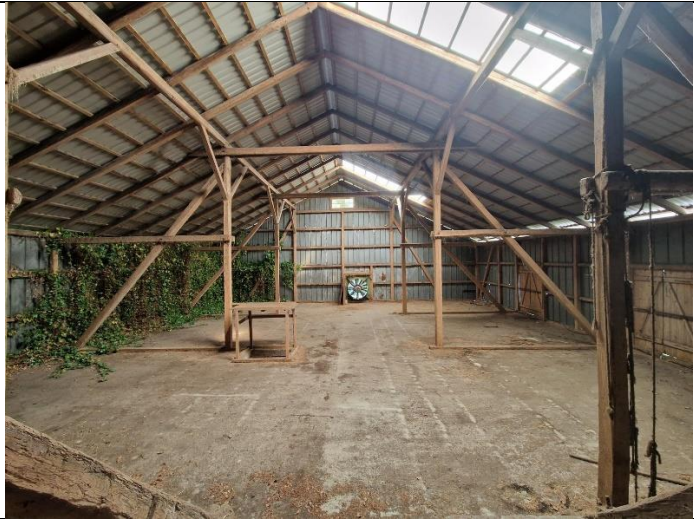
33.

Dachkonstruktion der rückwärtigen Erweiterung  
Blickrichtung aus dem Dach des Hauptgebäudes in nördliche Richtung.

Die tragende Konstruktion befindet sich augenscheinlich in einem guten Zustand, ohne erkennbare Mängel.

In Abhängigkeit der zukünftigen Nutzung sind ggf. im Zuge einer weiteren Planung genauere Untersuchungen erforderlich.
