**G-2025-352 Ho / AJ**

## **Gutachterliche Stellungnahme**

**Hofstelle Schnoor  
Dorfstraße 11  
24783 Osterrönfeld**

Durchführung eines Ortstermins zur Beurteilung des Holzständerwerkes;  
Ermittlung der Möglichkeiten einer Sanierung der Kaltscheune (nur so, damit sie nicht einstürzt);  
Einschätzung zur geplanten Einrichtung eines Restaurants in der Diele der Hofstelle;  
Ermittlung eventueller Schäden und deren Umfang;  
Einsatz Messtechnik (falls notwendig);  
mündliche Beratung vor Ort zu notwendigen Sanierungsmaßnahmen sowie eine überschlägige Kostenschätzung hierzu;

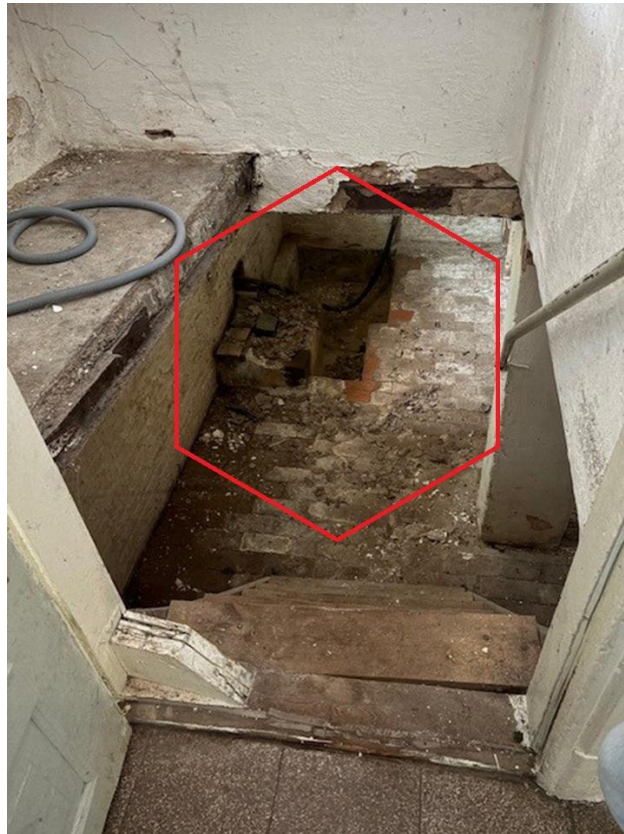
Auf dem folgenden Bild ist ein Feuchtigkeitsschaden im/am Mauerwerk sichtbar. Dieser kann jedoch saniert werden.

Die Sanierung kann im Rahmen der Bauarbeiten durchgeführt werden. Die Schäden sind jedoch kein relevantes Merkmal einer Einsturzgefährdung.

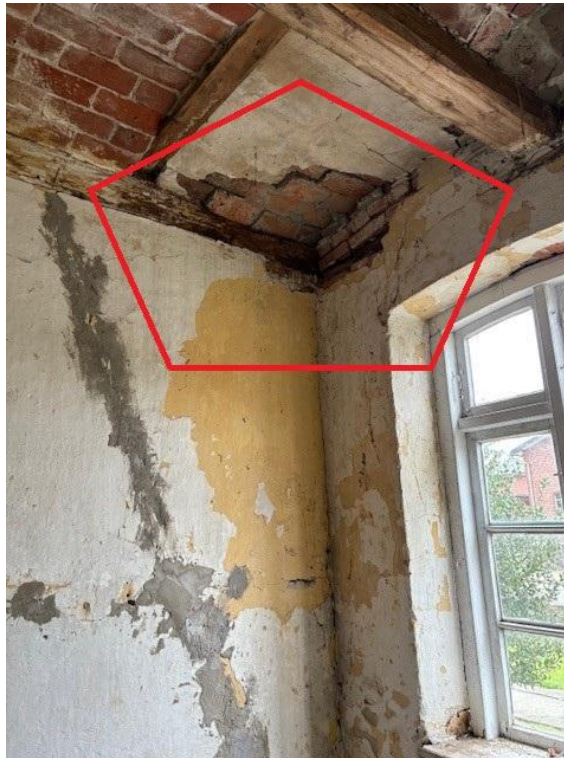
Wie auf dem weiter folgenden Bild zu sehen ist, besteht ein Feuchtigkeitsschaden in der Decke der Nebenräume. Auch hier ist eine Sanierung möglich.

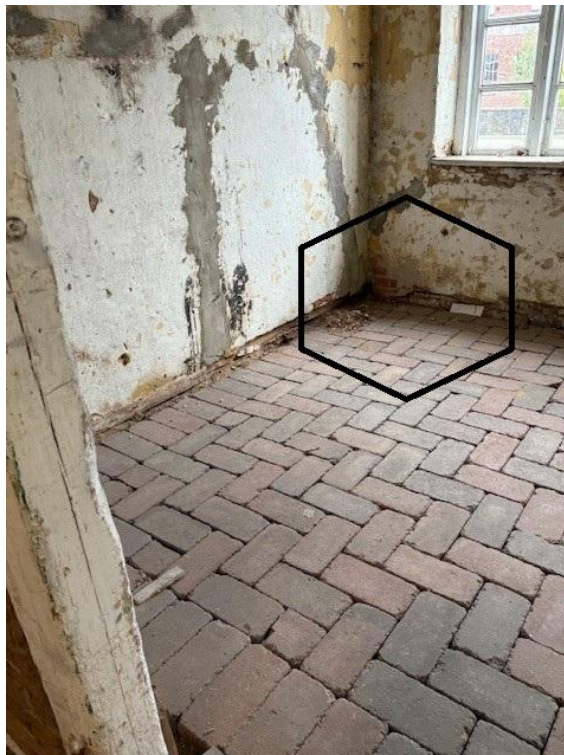
Auf dem folgenden Bild ist ebenfalls ein Schaden ersichtlich.

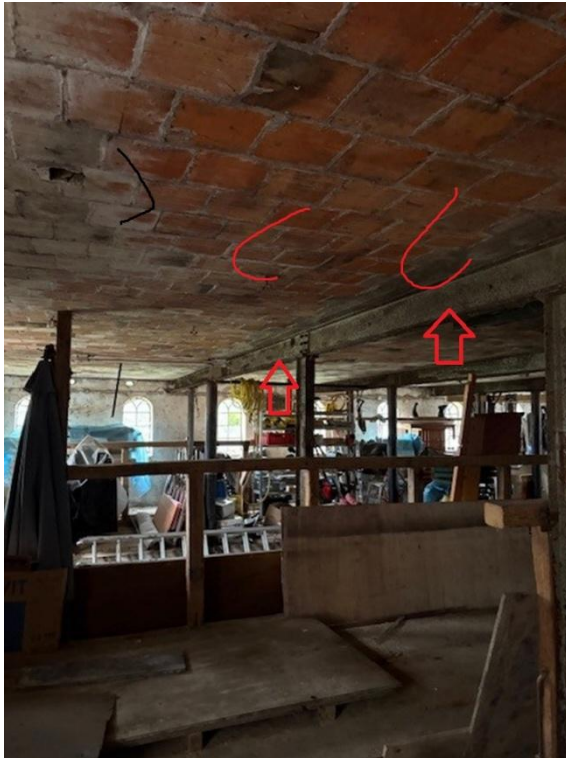
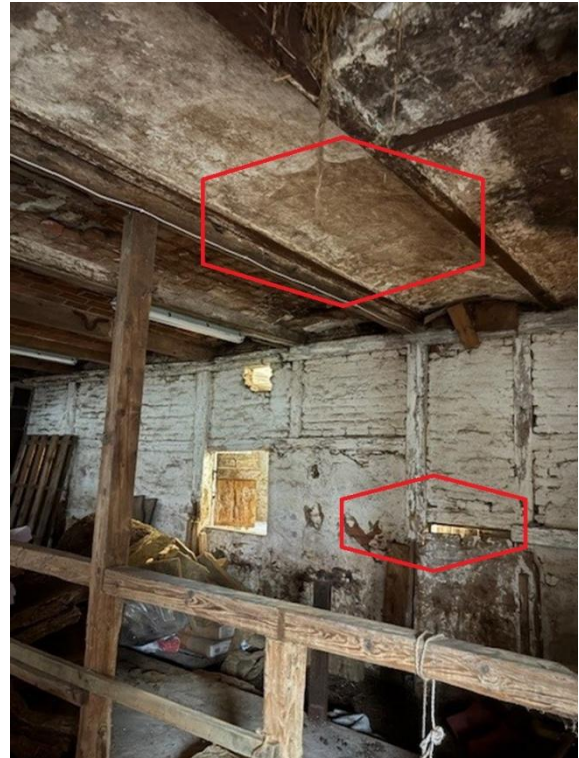
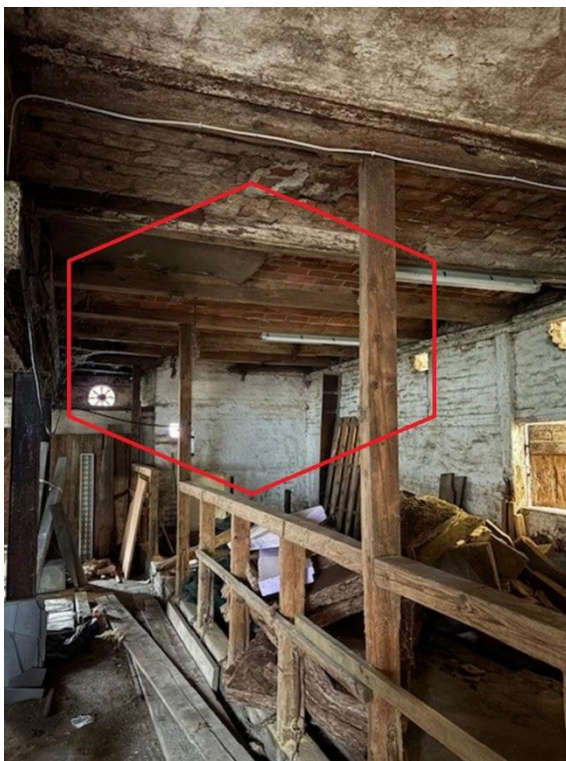
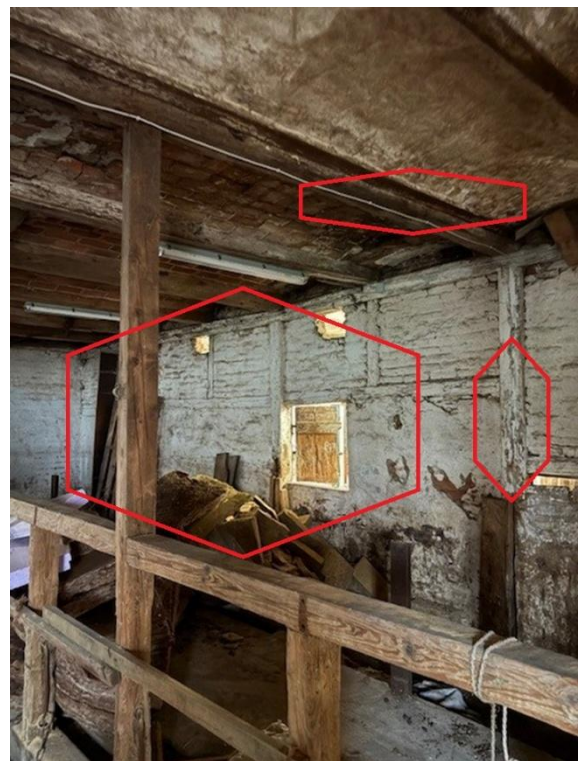
Der ehemalige Stall (Anbau) empfiehlt sich für den Abbruch. Eine Nutzung ist sehr schwierig, da Betonspalten (unterirdische Entwässerungskanäle) für die Viehhaltung vorhanden waren, das Gebäude eine durchgehende Betonziegeldecke hat und die Decken sehr stark kontaminiert sind.

Die weiter folgenden Bilder zeigen exemplarisch die Situation von innen im Bereich des ehemaligen Viehstalls. Es wird ein Abriss empfohlen.

Aus Sicht des Unterzeichnenden ist es technisch und wirtschaftlich sinnvoller, diesen Anbau abzureißen.

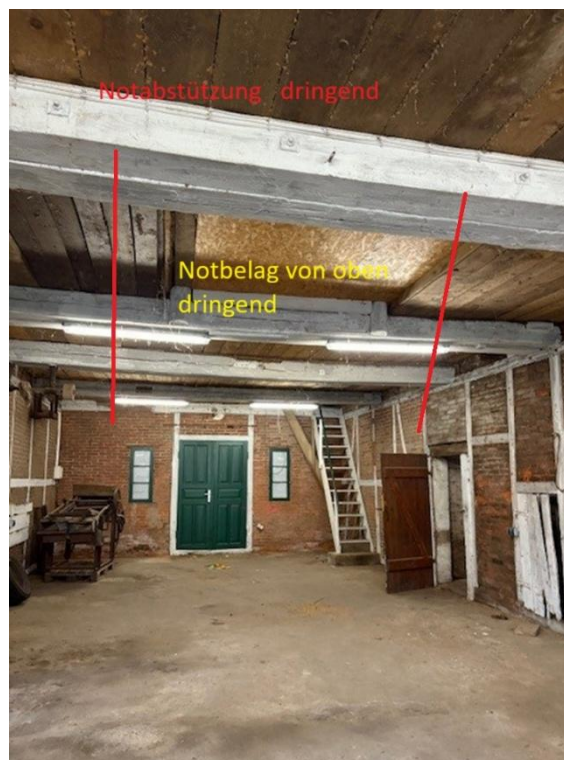
Bei einer weiteren Begehung und Bearbeitung des Objektes sollte als dringendste und vorrangigste Sofortmaßnahme im Bereich der Tenne/Scheune die Decken-/Tragekonstruktion mit mindestens zwei Jochs und entsprechenden Stahlrohrstützen abgestützt werden. Es besteht akute Einsturzgefahr. Das Betreten des Fußbodens des Obergeschosses ist nur mit entsprechender Abstützung gefahrlos möglich, wobei der Fußbodenbelag – siehe exemplarisch folgendes Bild – in vielen Bereichen schadhaft bzw. nicht vorhanden ist.

Es ist erforderlich, dass die Arbeitsbereiche oberhalb der Decke (Fußboden des Dachgeschosses mit Bohlen so abgedeckt werden, dass keine punktuelle Einsturzgefahr besteht. Dies ist eine Maßnahme, die dringendst ausgeführt werden muss, bevor eventuell Arbeiten und weiteres Begehen erfolgt.

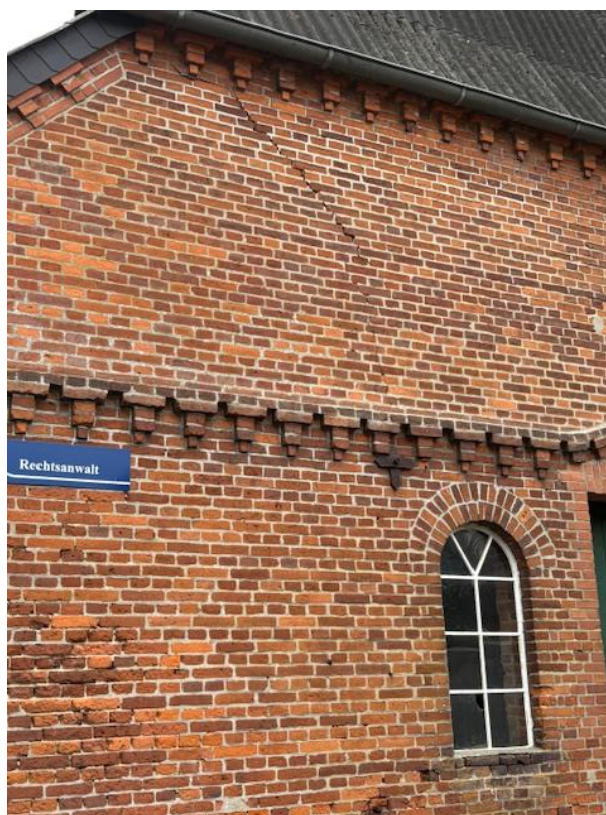
Das Mauerwerk hat beim Hauptgebäude eine relativ solide Substanz, wobei verschiedene Risse vorhanden sind, hier z. B. exemplarisch das folgende Bild, auf dem statische Risse erkennbar sind. Diese Risse müssten aussaniert bzw. verharzt werden.

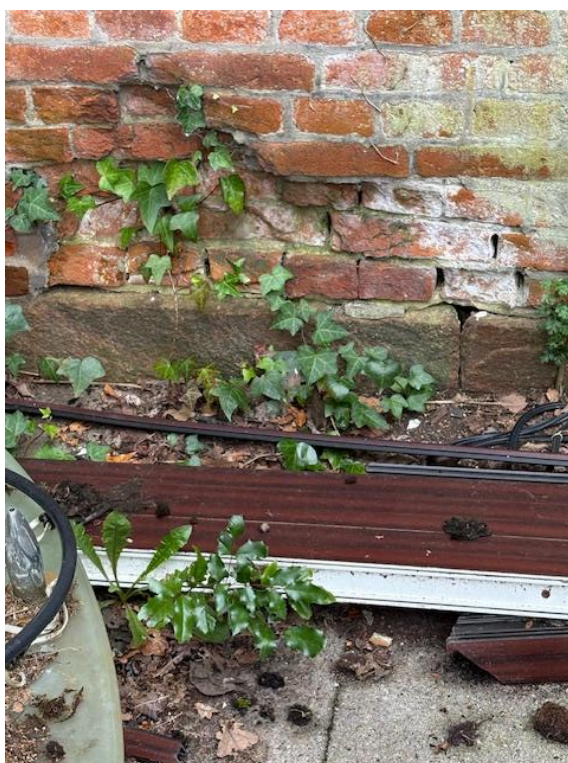
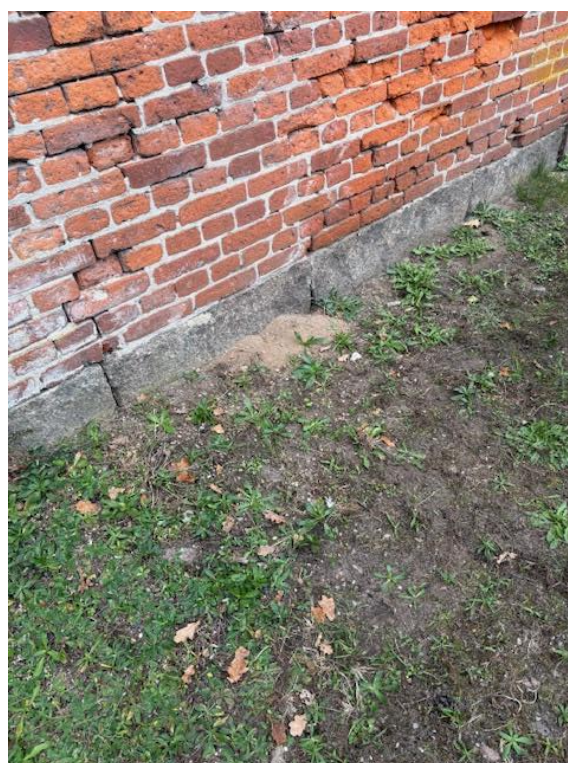
Auf den folgenden Bildern sind Feuchtigkeitsschäden im Fundamentbereich ersichtlich.

Die Sanierung des Außenmauerwerks von außen, ohne Innenausbau, schätzt der Unterzeichnende auf ca. **45.000 € netto (zzgl. MwSt.)**.
